## **Kaedah Pemeriksaan Bumbung Bangunan Menggunakan Pesawat Tanpa Pemandu (UAV) Di Dewan Futsal Kemudahan Guna Sama**

**Masiri Kaamin\*<sup>1</sup>, Muhammad ‘Azamuddin Lahuri<sup>1</sup>, Ahmad Najmi Zaberi<sup>1</sup>, Iskandar Zulqarnain Nizam<sup>1</sup>**

<sup>1</sup>Jabatan Kejuruteraan Awam, Pusat Pengajian Diploma, Universiti Tun Hussein Onn Malaysia (Kampus Pagoh), Hab Pendidikan Tinggi Pagoh, KM 1, Jalan Panchor, 84600 Panchor, Johor, MALAYSIA

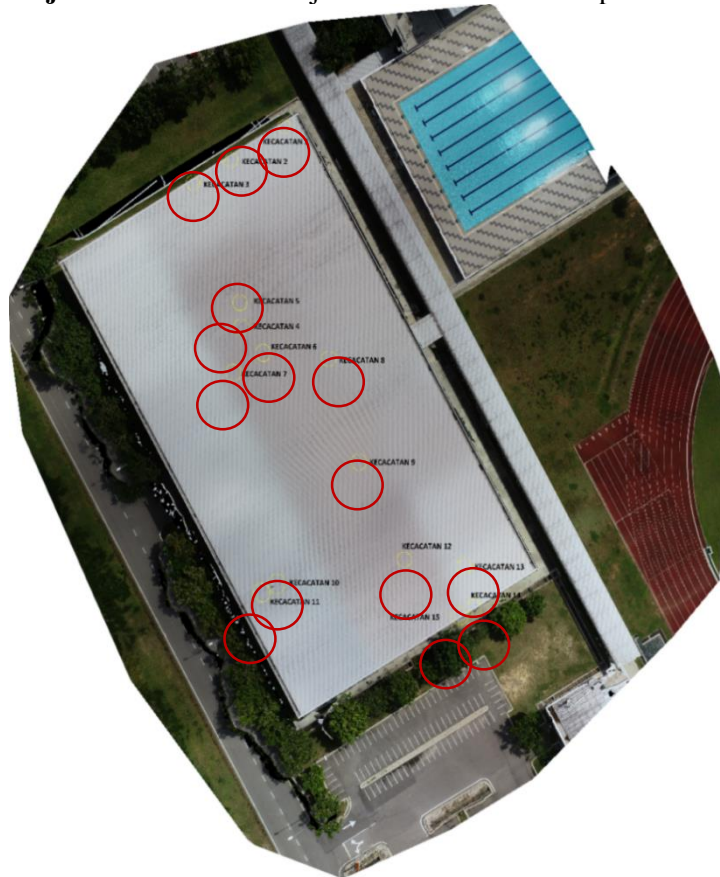
**Rajah 7: Lokasi keseluruhan kecacatan**

Daripada gambar orthophoto yang dihasilkan daripada perisian Pix4dMapper, proses tambahan pada gambar perlu dilakukan bagi mendapatkan versi gambar yang lebih jelas menunjukkan kecacatan bumbung. Oleh itu, imej dimasukkan dalam perisian Adobe Photoshop. Adobe Photoshop adalah sebuah perisian yang baik untuk menghasilkan imej yang berkualiti selepas proses zoom dilakukan dan imej dapat diedit mengikut kesesuaian untuk mengenalpasti kecacatan bumbung. Kecacatan yang dikenalpasti kemudiannya ditanda dengan bulatan berwarna merah dan dilabelkan mengikut nombor urutan. Hasilnya, 15 kecacatan telah berjaya dikenalpasti dan gambar yang telah dibesarkan dipotong kepada saiz yang kecil untuk dinilai menggunakan konsep CSP1 Matrik. Penilaian CSP1 Matrik melibatkan penilaian dua perkara iaitu penilaian keadaan dan penilaian keutamaan [13]. Berdasarkan kaedah penilaian CSP1 Matrik, maklumat-maklumat pengiraan dan gambar-gambar dikumpulkan didalam kotak. Kotak tersebut mengadungi maklumat seperti gambar, penanda pelan kecacatan dan ringkasan eksekutif. **Rajah 7** di bawah menunjukkan lokasi keseluruhan kecacatan pada bumbung dewan futsal.

**Jadual 8** menunjukkan penilaian bagi keseluruhan kecacatan bumbung bumbung dewan futsal. Hasil daripada penilaian bangunan menggunakan kaedah CSP1 Matrik telah mendapati 13 daripada 15 kecacatan berada dalam parameter hijau manakala selebihnya berwarna kuning. Kecacatan yang paling banyak dicatatkan adalah masalah berlubang dengan jumlah sebanyak 7. Hal ini perlu segera diselesaikan agar aktiviti dalam gelanggang dapat dilakukan dengan selamat. Antara kecacatan lain yang berlaku adalah pengaratan dengan jumlah 4, pecah berjumlah 2, lekukan berjumlah 2, rekahan berjumlah 6 dan paling sedikit adalah satu gumpalan paku. Kesemuanya adalah kecacatan yang sering berlaku pada bumbung. Berdasarkan **Jadual 4**, kajian kami mendapati skor kadar penilaian keseluruhan bumbung adalah 3.37 iaitu berada dalam keadaan “Bagus”. Hal ini mungkin disebabkan bangunan tersebut masih baru sahaja dibina iaitu tidak melebihi 5 tahun.
