Kajian Kes Kegagalan Cerun di Jalan Persekutuan Laluan FT185 dengan Menggunakan UAV

A Case Study of Slope Failure on Federal Road Route FT185 using UAV

Department of Civil Engineering, Centre for Diploma Studies, Universiti Tun Hussein Onn Malaysia, Pagoh Higher Education Hub, 86400 Pagoh, Johor, MALAYSIA

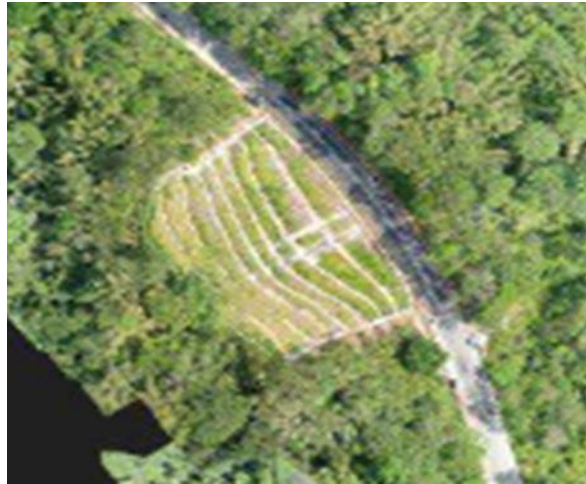
Rajah 2 Imej orthomosaic daripada pemprosesan imej

Akhir sekali, fasa yang terakhir, iaitu fasa DSM, Orthomosaic, and Index. Pix4Dmapper akan menjana DSM, Orthomosaic dan indeks pelbagai. DSM ialah model digital yang mewakili topografi atau permukaan rupa bumi. Ia dijana dengan memberikan nilai ketinggian kepada titik yang sepadan dalam awan titik atau mesh. Orthomosaic ialah imej ortorectified yang membetulkan herotan yang disebabkan oleh perspektif dan pelepasan. Imej ini menggabungkan imej input dan menjajarkannya untuk menghasilkan perwakilan kawasan yang lancar dan tepat dari segi geometri. Rajah 2 menunjukkan imej orthomosaic daripada pemrosesan imej data menggunakan Pix4Dmapper.

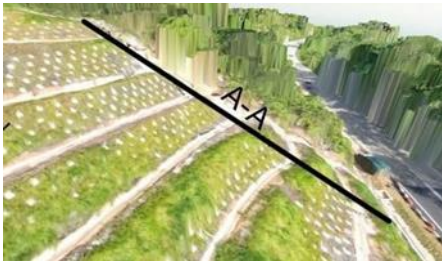
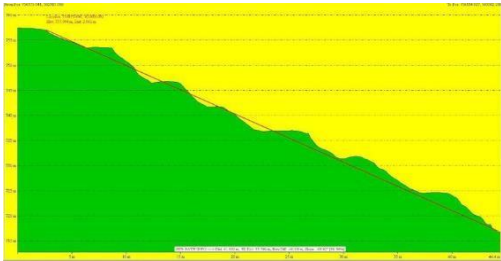
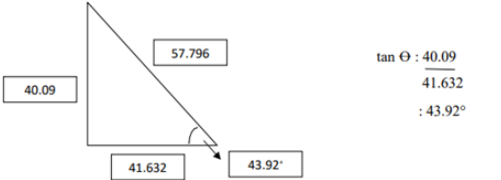
Label	Imej Sisi Keratan Rentas	Keratan rentas
A

<p> $\tan \theta = \frac{40.09}{41.632}$ $\therefore 43.92^\circ$ </p>

Analisis cerun ini adalah untuk mendapatkan darjah kecerunan di kawasan kajian. Setelah mendapatkan imej Ortomosaic, imej tersebut akan dipotong kepada 3 bahagian untuk mendapatkan keratan rentas bagi setiap zon iaitu Zon A, Zon B, dan Zon C seperti yang dapat dilihat dalam Jadual 1. Hal ini dilakukan bagi memudahkan proses untuk menganalisis data. Hasil daripada potongan keratan rentas akan mendapatkan sudut kecerunan bagi setiap zon.

Berdasarkan Jadual 1, Imej keratan rentas A, B dan C akan digariskan dengan garisan hitam untuk melabelkan kawasan keratan rentas. Seterusnya, hasil analisa daripada perisian Global Mapper dapat menentukan tinggi, sudut dan jarak bagi setiap keratan rentas. Menggunakan formula theorem Pythagoras iaitu $\tan \theta = a/b$, di mana a merupakan sisi bertentangan (opposite) manakala b merupakan sisi bersebelahan (adjacent). Setelah itu, sudut kecerunan cerun akan diperolehi. Sudut kecerunan cerun bagi keratan rentas A, B dan C masing-masing adalah 43.92° , 38.51° dan 43.49° .

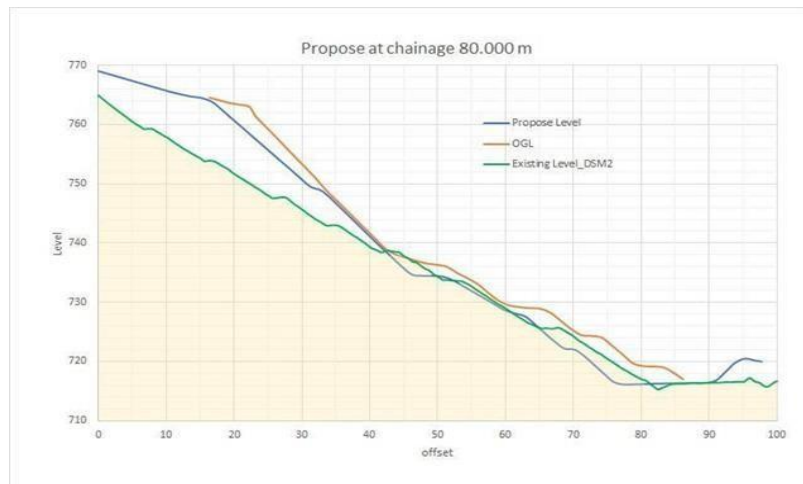
Rajah 4 Graf perbandingan data kajian dengan laporan projek

Perbandingan data kajian dengan Laporan Projek Penyelenggaraan Cerun. Berdasarkan data yang diperoleh daripada Laporan Projek Penyelenggaraan Cerun di Jalan Persekutuan [5], dan juga kajian yang telah dilakukan, terdapat perbezaan dari segi kecerunan cerun. Rajah 4 menunjukkan graf perbandingan data kajian dengan laporan projek. Jadual 2 menunjukkan nilai sudut kecerunan bagi setiap garis.

Garis	Nilai kecerunan
Existing level (Hijau)	30.46°
Proposed level (Biru)	38.62°
Original ground level (merah)	38.79°

Berdasarkan rajah 5, terdapat garisan 'Proposed Level' (garis biru) dan 'Original Ground Level' (garis merah) hasil daripada potongan keratan rentas pada chainage 80. 'Propose Level' adalah nilai cadangan jurutera manakala 'Original Ground Level' adalah nilai ketinggian asal cerun. Seterusnya, terdapat garisan 'Existing Level' (garis hijau) iaitu nilai kajian yang diperolehi. Garisan ini adalah hasil daripada imej ortomosaik pada zon B (rujuk jadual 1).

Merujuk kepada perolehan graf data sudut kecerunan bagi garis 'Existing Level' lebih rendah berbanding nilai sudut kecerunan bagi 'Proposed Level' dan 'Original Ground Level'. Demikian menunjukkan bahawa cerun dikawasan kajian dibina lebih rendah daripada nilai yang dicadangkan oleh jurutera pada Laporan Projek Penyelenggaraan Cerun di Jalan Persekutuan.
